## 危機対応から平常作業へ 福島第一原発、収束作業現場を見る・上

石井 孝明・Monday, June 2nd, 2014

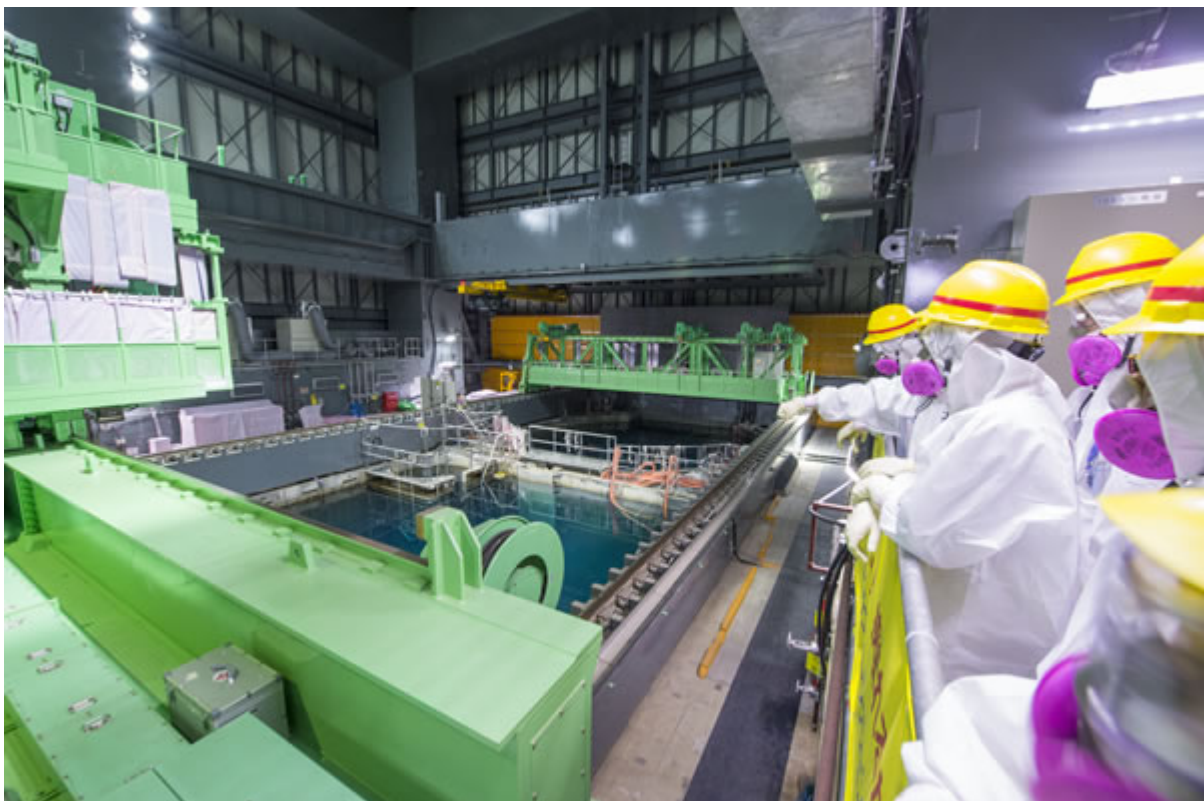
写真1・使用済み核燃料の保管プール崩壊が懸念された4号機の建屋内部の様子。耐震工事が終わり、プールが補強され、取り出し作業が進む。見学者は防護服、マスクを着けて視察する。今回14年5月の取材で。（写真提供・Noriyuki Inoue / WEDGE）

その後で4号機の原子炉建屋に入った。ここは水素爆発で建屋の4、5階部分が吹き飛ばされた。事故当初、ここに保管された使用済核燃料の冷却が止まり、放射性物質が拡散することが懸念された。幸いなことに、プールの水は維持された。

東電は4号炉の補強工事を進めた。隣接地に巨大な鉄骨の構造物を建て、そこから横に鉄骨を伸ばして、クレーンを置く。ちょうど、逆L字型を倒した形になっている。その伸ばした部分にクレーンを設置して、鉄鋼材の量は4200トンと、東京タワーに匹敵する。そして使用済核燃料の取り出し作業を昨年秋から行っている。事故当時、1500体ここにあった使用済核燃料は、約半数が原子力発電所内にある乾式キャスクに入れた貯蔵所に移送された。

建設現場などにある簡易エレベーターで5階に上がり、そして使用済み核燃料の置かれたプールをのぞき込んだ。燃料棒は青い水の中に沈んでいた。建屋とプールを補強する鋼材は頑丈で、地震が来ても大丈夫そうに見える。

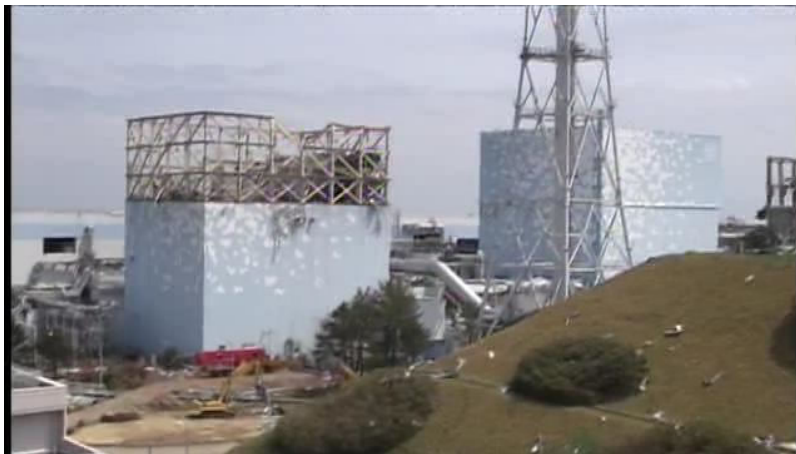
さらに原子炉から漏れた水素により、1号機、3号機が水素爆発を起こして、建屋が破壊された。そのために放射性物質が広範に拡散した。また3号機から漏れた水素が4号機の建屋に伝わり、そこも水素爆発をした。世界で類例がない複数の原子炉の多重災害であった。（写真2・事故直後2011年4月時点の1号機、2号機の建屋。水素爆発で上部が破損している。東電資料より）

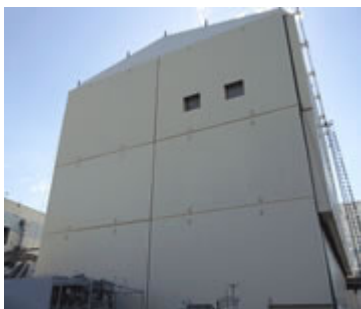
造物で覆われ、放射性物質の大気中への拡散はほぼ止まった。幸いなことに原子炉が破損した1、2号機では放射性物質の大半は、原子炉格納容器内にとどまったままだ。各原子炉は注水で冷却され、原子炉は冷温停止状態になっている。（写真3・1号炉建屋を覆うカバー。2011年11月完成。放射性物質の拡散を防ぐ。今は使用済燃料を取り除くため、カバーの一部を取り除く作業中。東電資料より）

しかし、東電の対策で状況は改善している。破損した1から4号機の上部は、カバーや構

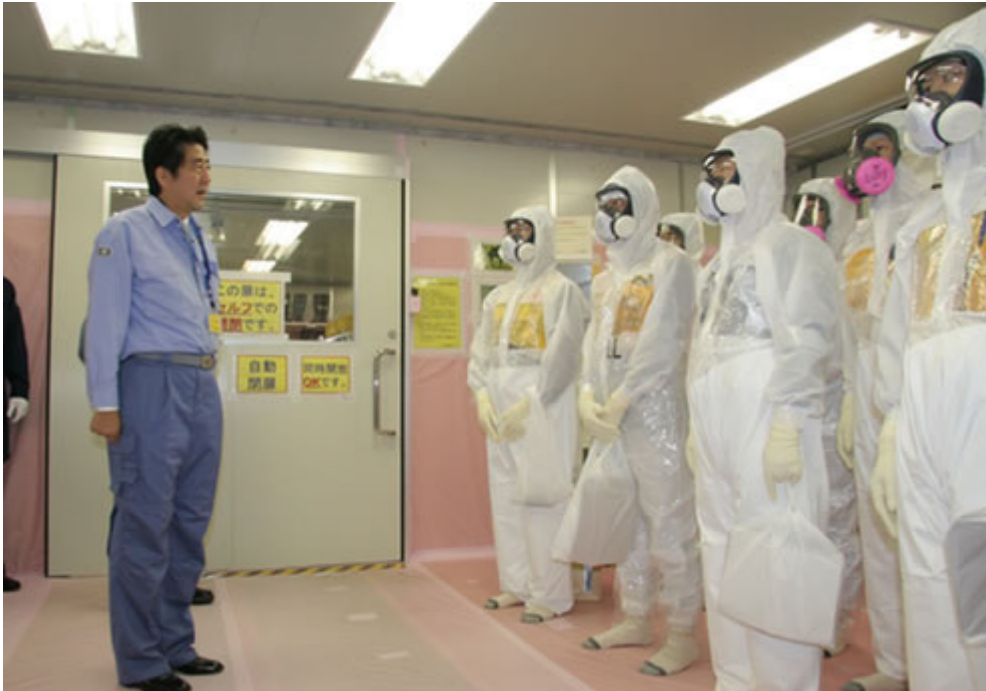
写真4・安倍晋三首相と作業員。安倍氏の着ているのは東電の作業服。右が作業員、見学者の着る防護服。2013年9月、首相官邸ホームページより

放射線を防護するために作業員と同じ服装をした。支給されたズボン下と、Tシャツに着替えた。その上にタイベックスと呼ばれるつなぎの防護服を着た。防護服の一部は透明なビニールになっており、出入りで係員が個人線量計とIDカードをチェックできるようにしている。防護服に放射線の遮蔽効果はないが、物質が肌につくことを避ける目的がある。

頭に紙の防止をかぶり、ゴム製のマスクをつけた。そしてその上にヘルメットをかぶった。マスクの先端に放射能を除去するフィルターがついていた。汚染物質を吸い込まないようにするため、これは構内の指定地域内では外してはならない。さらに汚染の可能性のある場所を歩く際には、作業靴を履き、さらにその上にビニールの覆いをつけた。そして建物、バスに入るごとに、ビニールの覆いを脱いだ。汚染が靴によって広がるのを避けるためだ。

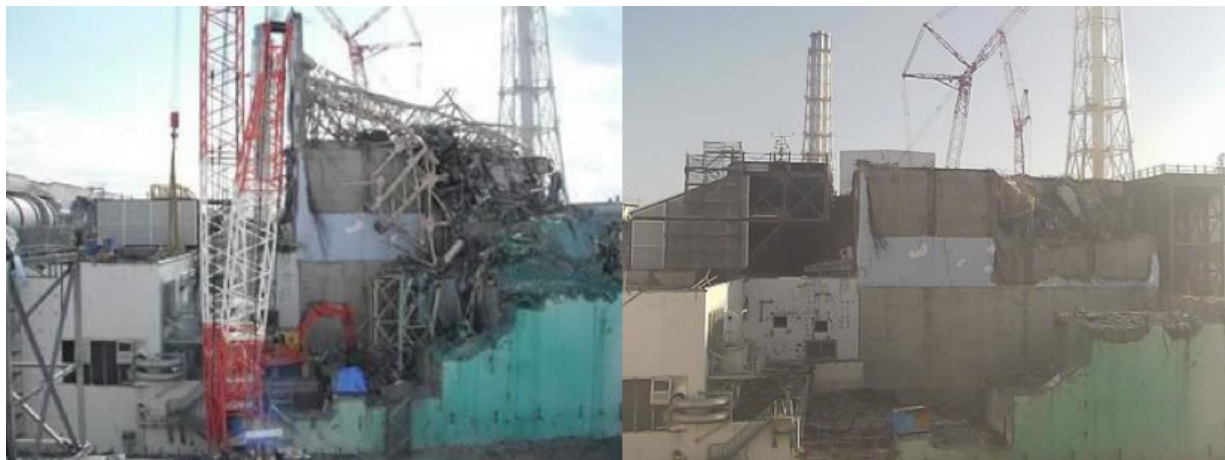
写真6・3号炉の外観、左2012年2月、右13年10月、澤田哲生氏（東工大原子炉研究所）提供

防護服に着替えた後で、構内をバスで移動した。山寄りの4つの原子炉建屋が一望できる高台に立った。事故当時、無惨に壊れた、折れ曲がった鉄骨、そして白覆われ、煙で上部が散らかる建屋の写真がここから撮影されていた。今では1、3号機はテント上の覆いがかかり、普通の建物に見える。

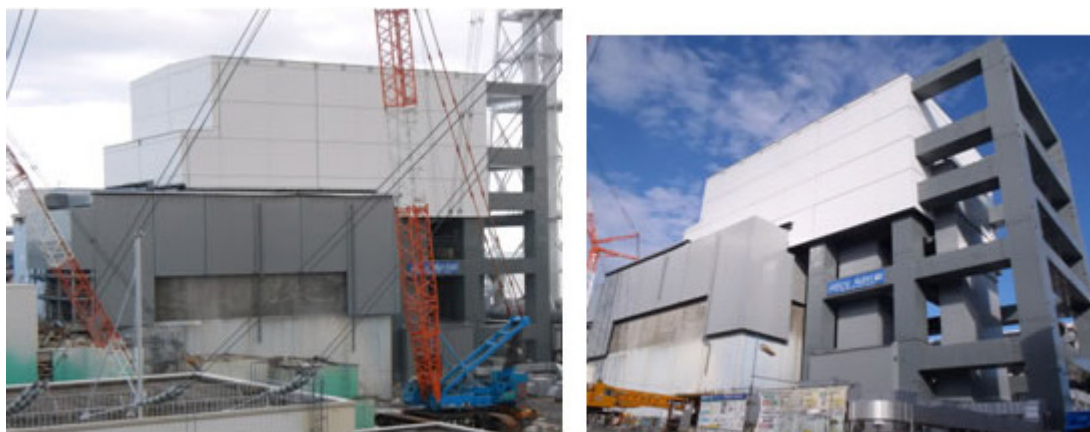
写真7・補強された4号機の概観。東電資料より
